INFORMACIÓN SOBRE ACCESIBILIDAD URBANA DEL MUNICIPIO DE GARACHICO

PROYECTO GARACHICO PARTICIPA

Informe sobre accesibilidad urbana del municipio de Garachico

Autor:
Asociación Apreme

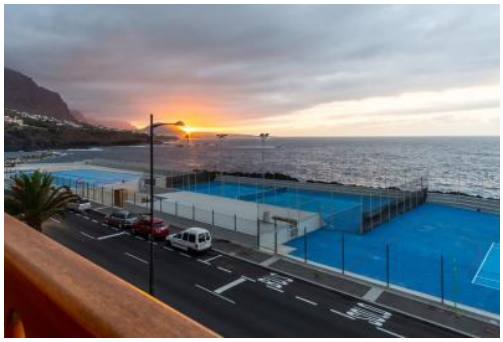
POLIDEPORTIVO MUNICIPAL

- Este polideportivo consta de dos canchas destinadas a la práctica de diferentes deportes. Es una zona de mucho tránsito de personas y es utilizado durante todos los meses del año.

El polideportivo tiene dos accesos, uno por la entrada de la piscina municipal y, el otro, directamente por una de sus canchas. Ambas entradas son a través de una rampa. Cuenta con amplios espacios sin obstáculos y baños/cambiadores adaptados. El pavimento se encuentra en buen estado y no posee resaltes.
